INFLUENCIA DEL DESEMBALSE EN LA ESTABILIDAD DE UNA LADERA. CASO REAL.

Núria M. PINYOL^{1,*}, Eduardo E. ALONSO², Jordi COROMINAS² y José MOYA²

RESUMEN

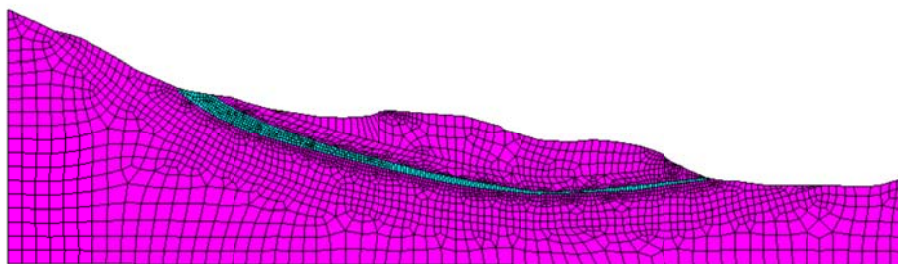
Se ha modelado la sección central del deslizamiento en dos dimensiones como sección representativa (Fig. 4). En el modelo de cálculo se distinguen únicamente dos materiales (Fig. 7), la capa de arcilla del Garumnense y el resto de los estratos rocosos permeables se caracterizan como un único material.

Figura 7. Modelo en elementos finitos para el cálculo de la distribución de presión. Malla de elementos finitos cuadriláteros.
